Beschrieb Raum EG 0.08 (Salon Silber)

Raumbeschrieb: siehe beiliegende Bilder und untenstehenden Auszug aus dem Raumbuch von der Kantonalen Denkmalpflege Zürich

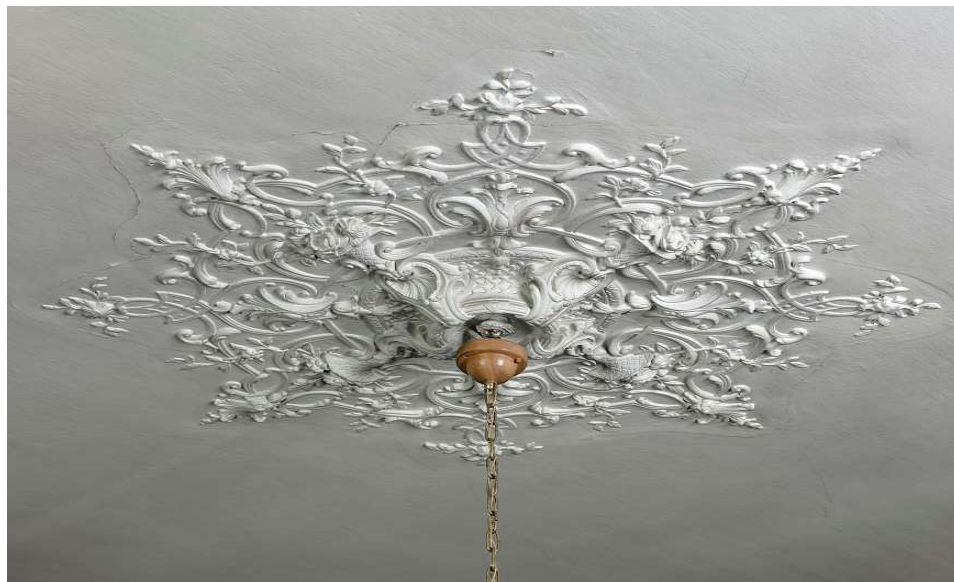
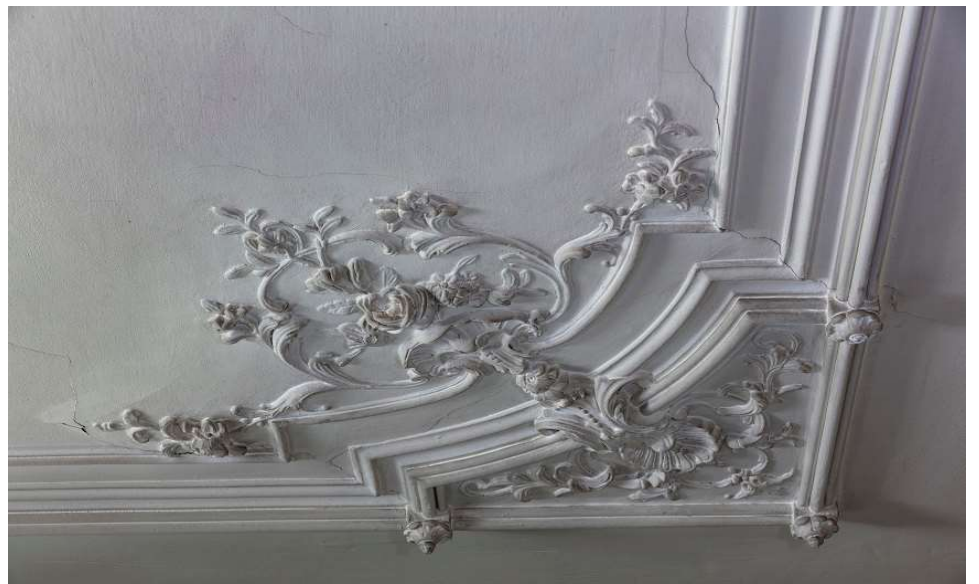
Details Stuckdecke Bilder (kdp-zh)

RAUM-NR.:	RAUMBEZEICHNUNG / NUTZUNG:	GEBÄUDETEIL	GESCHOSS
0.08	Zimmer		EG
DECKE	<p>Profilierte Stuckrahmendecke mit eingezogenen Ecken, Eckornamenten und Mittelrosette. Motive: Vasen, Blumen, Ranken und Zierbänder</p> <p>Reinigung Probestelle 2: Aktuell: <u>weisse Ölfarbe</u>, moderne Fassung</p>		
TÜREN	<p>0.07: Einfassung: Profilierung (Falz, Viertelkehle, Falz, Viertelstab, Halbrundstab) Türblatt: <u>fünffeldriges</u> Türblatt mit profilierten Friesen (Falz, Viertelkehle, Falz, Viertelstab) und abgeplatteten Füllungen. Beschläge: Fischbänder 1869, Türdrücker und Schild um 1960.</p> <p>0.02: Einfassung: Profilierung (Falz, Viertelkehle, Falz, Viertelstab, Halbrundstab) Türblatt: <u>fünffeldriges</u> Türblatt mit profilierten Friesen (Falz, Viertelkehle, Falz, Viertelstab) und abgeplatteten Füllungen. Beschläge: Fischbänder 1869, Türdrücker und Schild um 1960.</p> <p>Türeinfassungen sind auf das Wandtäfer gesetzt.</p>

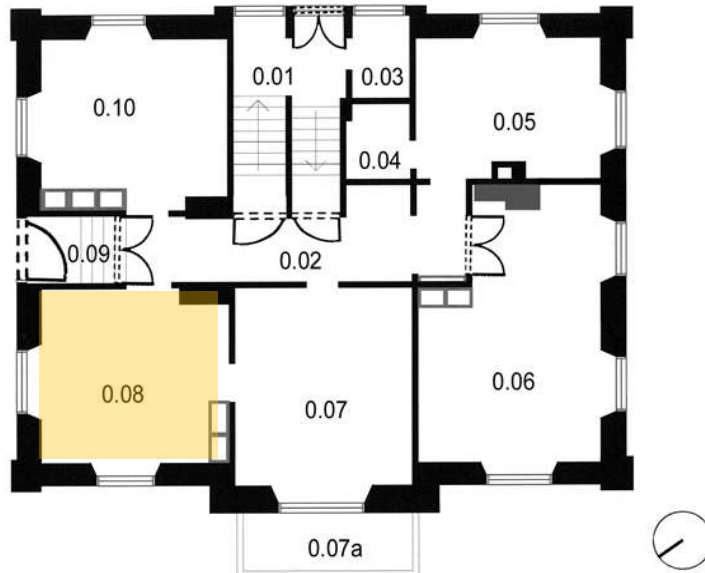
FOTO-NRN.	VZ 16.04.2020: D101961_34 bis 37
ALLGEMEINES	Bauzeitliche Benennung: Wohnzimmer Bauzeitliche Teile: Stuckdecke, Parkettboden, Fensternischen mit Fensterbrett. Vermutlich ist auch das Wandtäfer aus der Bauzeit, da die Fenster- und Türeinfassungen darauf aufgesetzt sind. Neuere Teile: Fenster (von 1991/92)
BODEN	Diagonal verlegtes Würfelparkett mit Randeinfassung. Holz: Eiche
WÄNDE ALLGEMEIN	Dreiteiliges Volltäfer mit profilierten Friesen (Falz, Viertelkehle, Falz, Viertelstab) und Füllungen ohne Abplattung. Reinigung Probestelle 1: Aktuell: grau-weiße Ölfarbe, moderner Anstrich
SÜDOSTWAND	In der südlichen Wandecke ein Radiator von Johann Müller aus Rüti, 1920er Jahre. Anstelle des Radiators stand bauzeitlich ein Kachelofen mit rechteckigem Grundriss, der von 0.02 eingefeuert wurde.

FENSTER	<p>Neu (von 1991/92), Bauzeitliche Teile: Profilierte Fenstereinfassung (Falz, Viertelkehle, Falz, Viertelstab), Fensterbank aus Eiche, Täfelung der Fensternischen profiliert (Falz, Viertelkehle, Falz, Viertelstab) mit Füllungen ohne Abplattungen. Beschläge: Bauzeitlich, sie wurden beim Ersetzen der Fenster wiederverwendet, Drehknopf aus Horn. Neue Farbfassung. Holz: Nadelholz</p> <p>Die Fenstereinfassung ist auf das Wandtäfer gesetzt.</p>		
WANDSCHRANK	<p>Vor der SW –Wand zweitüriger, raumhoher, <u>dreizoniger</u> Wandschrank mit <u>darübeliegenden</u> Kästchen. Türblätter mit profilierten Friesen (Falz, Viertelkehle, Falz, Viertelstab) und abgeplatteten Füllungen. Beschläge: Fischbänder von 1869, Türschilder vermutlich 1960. Der Wandschrank ist bauzeitlich und nimmt Rücksicht auf die Rahmung der Stuckdecke. Das Wandtäfer nimmt Rücksicht auf den Schrank.</p>

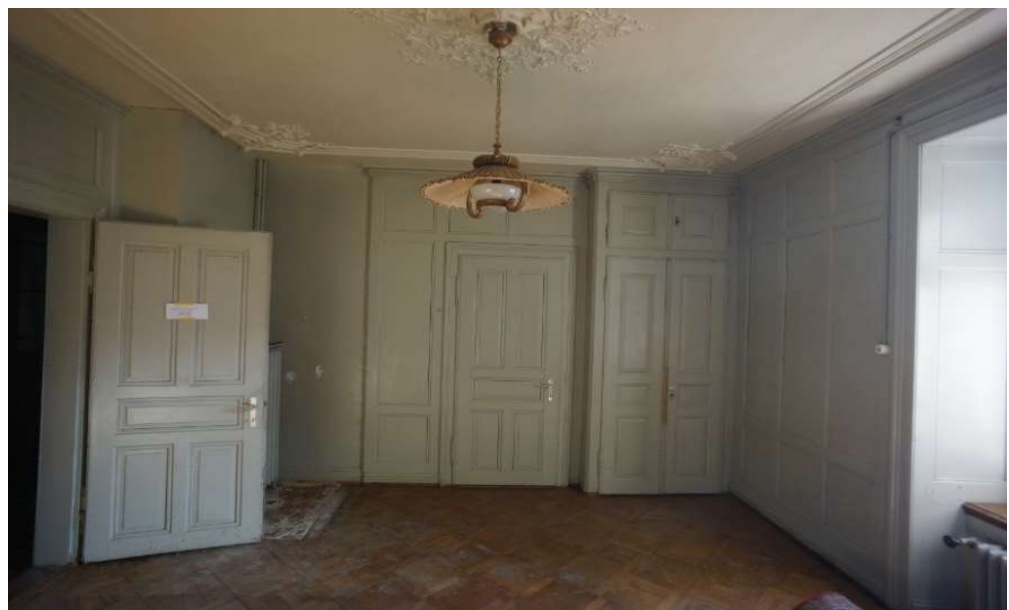
**Restauratorische
Reinigungsarbeiten an
Decken, Wände und
Parkett
(Bild Suntenau GmbH,
Rüschlikon)**
